## SÜSLEMELİ BİR KÖY ODASI: SELÇİKLER KASABASI HACILARIN ODASI\*

An Ornamented Village Chamber: Haciların Chamber in Selçikler

Doç. Dr. Elif GÜRSOY\*\*

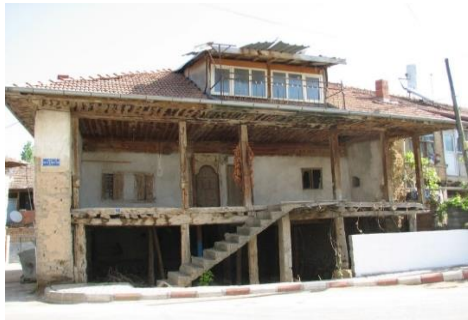
Uşak İli, Sivaslı İlçesi, Selçukler Kasabası'nda yer alan Hacıların Odası adı ile bilinen köy odası iki katlıdır (Fotoğraf 1). Alt katta ahır, üst katta ise dış sofaya açılan iki odadan ibaret yapı, kullanım dışı olup kaderine terk edilmiştir (Çizim 1). Günümüze

**Fotoğraf 1. Hacıların Odası. Genel Görünüş**  
**Çizim 1. Hacıların Odası. Üst Kat Planı**

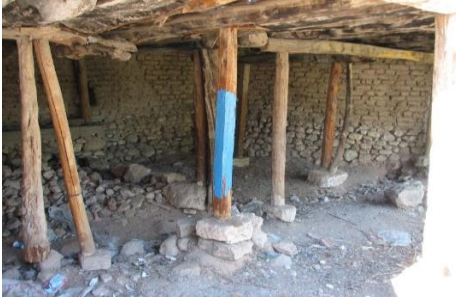
Alt katı oluşturan ahır bölümü dikdörtgen planlı tek mekândan oluşmaktadır. Ahşap ayaklarla taşınan ahır bölümü ahşap kirişleme tavanlıdır (Fotoğraf 2).

**Fotoğraf 2. Hacılarn Odası. Alt Kat. Ahır Bölümü.**

Uşak'taki köy odalarında iki ve üç katlı olarak düzenlenmiş örnekler benzer şekilde Hacıların Odasında da, alt kat ahır olarak kullanılmış olup ahır tek bir mekân halinde değerlendirilmiştir. Kirişleme ahşap tavanı ile karşımıza çıkan ahır bölümünde, aydınlatma düşünülmemiş ve oldukça sade tutulmuş olması ile de Uşak örnekleri ile benzerdir.

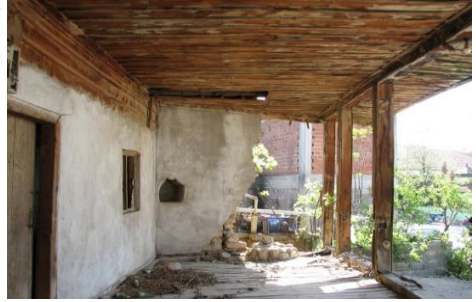
Yenilenmiş beton basamaklarla çıkılan üst katta dış sofaya ulaşılmaktadır. Yapının kuzeydoğu cephesini oluşturan sofa, altı ahşap ayak ile desteklenmiştir. Sofanın bir adet nişe yer verilmiş kuzeybatı duvarının bir bölümü yok olmuştur ve bu cephede, zemini ile birlikte tehlikeli bir görünüm söz konusu olmuştur. Çıtalı ahşap tavanla örtülü sofa'nın zemininde de ahşap kaplama kullanılmıştır (Fotoğraf 3).

**Fotoğraf 3. Hacılarn Odası. Üst Kat. Sofa.**

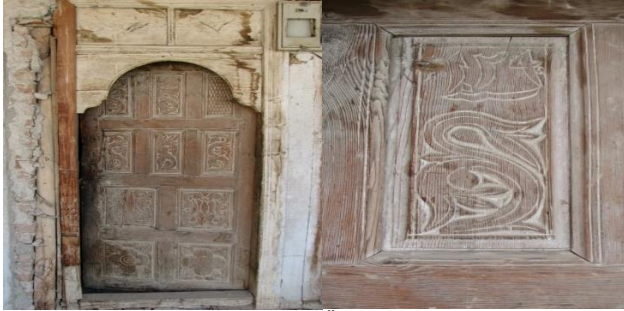
Tek kanatlı, on panolu giriş kapısında, dört sıra halinde verilen panolardan üstteki iki sıra üçer adet dikey dikdörtgen, alttaki iki sıra ise ikişer kare formdan oluşmuştur. Altı farklı süslemeye yer verilmiş panolarda, oyma tekniği ile yapılmış rumilerin kıvrım dallarla birbirine bağlanması ile oluşan kompozisyon ile, tekli çiçek motifi kullanılmıştır. Üst sıradaki dikey dikdörtgen formu panolardan ortadakinde bitkisel süsleme ile birlikte "sene 1029" tarihine yer verilmiştir (Fotoğraf 4, Çizim 2).

**Fotoğraf 4. Hacılarn Odası. Üst Kat. Oda. Giriş Kapısı.**

Selçukler Kasabası Hacıların Odası, giriş kapısı üzerinde yer alan panodaki 1029 / 1619-20 tarihi göz önüne alınarak tarihlendirilmektedir. 20. yüzyılın ortalarına kadar köy halkının hizmetindeki yapı, günümüzde kullanım dışıdır. Uşak'taki diğer köy odası örneklerine planı ile benzerlik gösteren oda, süslemesi ile farklılık arz etmiştir.

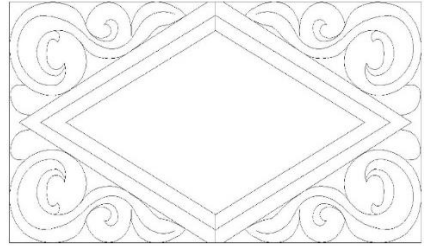
**Çizim 2. Hacılarn Odası. Üst Kat. Oda. Giriş Kapısı.**

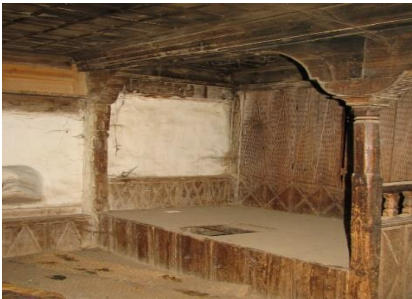
Odaya girişte aralık bölümüne ulaşılmakta olup, aralık bölümünün batısında yataklık bölümüne yer verilmiştir. Yataklık ile kuzeybatı duvarı ayrıca yüklük ile değerlendirilmiştir (Fotoğraf 5). Aralığın doğusunda, yataklığa göre daha yüksek kotta bardaklık kullanılmıştır. Aralık ile yataklık bölümü ve aralık ile bardaklık bölümü arasında ahşap ayaklarla taşınan dilimli kemere yer verilerek odanın kuzeybatı kesimi, oda mekânından ayrılmıştır. Aralık ile yataklık bölümü arasında ayrıca bir köşe oluşturularak üç sıra kaş kemerli şerbetlik kullanılmıştır. Kaş kemerin formuna uygun şekilde, rumi-kıvrımdal süslemesi delik işi oyma tekniği ile uygulanmıştır.

**Fotoğraf 5. Hacılarn Odası. Üst Kat. Oda. Yataklık ve Yüklük.**

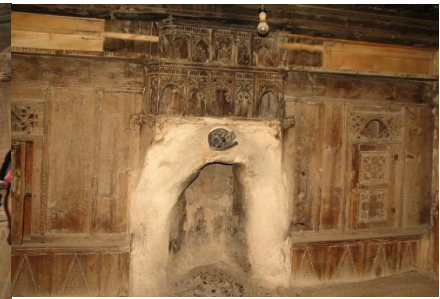
Aralık, yataklık ve bardaklık bölümünü içeren kuzeybatı cephenin karşısında, merkezde ocak ve ocağın iki yanında dolap bulunmaktadır. Ocak bölümünde ve dolap ka-

pakları yine ahşap süslemesi ile karşımıza çıkmaktadır (Fotoğraf 6). Ocağın yer aldığı güneydoğu cephede de girişin sağlandığı kuzeydoğu cephede olduğu gibi dirsekliğe yer verilmiştir. Cephenin doğusunda dört sıra halinde şerbetlik yer almaktadır. Alttaki ikisi kaş kemerli, üstteki ikisi ise dilimli kemerli şerbetlikte, üstteki iki birim kaş kemerli iken sonradan değişikliğe uğradığı düşünülmektedir.

**Fotoğraf 6. Hacılarn Odası. Üst Kat. Oda. Ocak.**

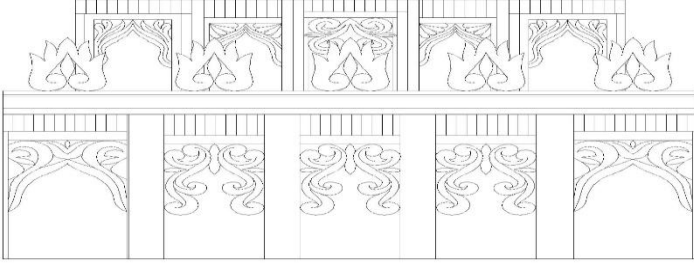
Cephenin merkezinde yer alan ocak, oda mekânına çıkıntı yapmakta olup, yan cepheleri oluşturan ahşap bölümler sonradan sıva ile kaplanmıştır. Ocak bölümünün üzerinde tavana kadar iki kademe halinde ahşap süslemeye yer verilmiştir. Her iki kademede beşer adet ön cephede, birer adet yan yüzlerde olmak üzere dikey dikdörtgen bölümler kullanılmıştır. Alt sıradaki dikdörtgen bölümler üst sıraya göre daha büyük boyutlu olup iki farklı süsleme uygulanmıştır. Birer niş oluşturacak şekilde delik işi oyma tekniğinde rumi ve kıvrımdal ile süslemeli bölümde bitkisel kompozisyon yer almıştır. Bu bölüme benzer şekilde, üst kademede de delik işi oyma teknikli süsleme içeren nişler oluşturulmuş, üç farklı süsleme atlamalı olarak tatbik edilmiştir. Kaş kemere uygun kıvrımdal süslemesi, rumi-kıvrımdal düzenlemesi ile bezeli bölümler, iki farklı boyutta verilerek ayrıca hareket sağlanmıştır. Alt sıraya göre üst sıra bir miktar geri çekilmiş olup, ön kısımda delik işi oyma teknikli beş adet palmet motifi kullanılmıştır (Çizim 4).

Çizim 4. Haciların Odası. Üst Kat. Oda. Ocak.

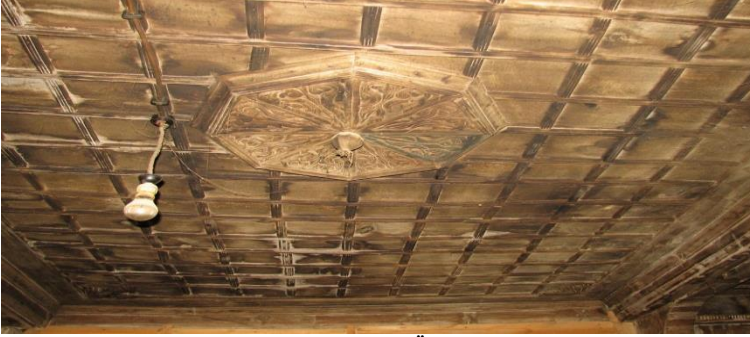
Servis mekânına göre oldukça özenli olan oda, çitaların iki yönde uygulanması ile kare formların oluşturulduğu ahşap tavanla örtülü olup tavan göbeğinde süslemeye yer verilmiştir (Fotoğraf 7). Sekizgen formdaki tavan göbeğinde, sekiz adet üçgen form oluşturulmuş, her bir üçgen form içerisinde de oyma teknikli palmet-rumi-kıvrımdal süslemesi uygulanmıştır (Çizim 6).

Fotoğraf 7. Haciların Odası. Üst Kat. Oda. Tavan.

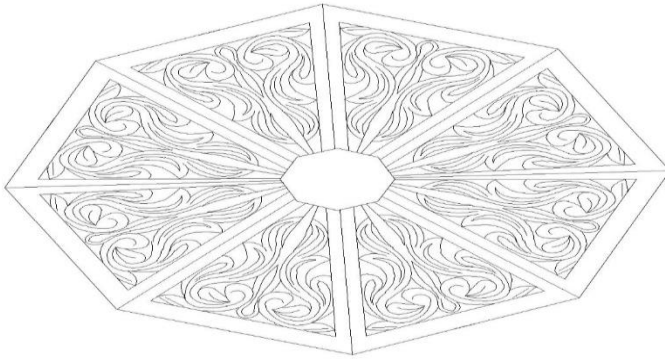
Çizim 6. Haciların Odası. Üst Kat. Oda. Tavan Göbeği Süslemesi

Genellikle sade planlı köy odalarında süsleme oda içerisinde ahşap öğeler üzerinde kullanılmıştır. Uşak İlinde yer alan köy odalarında süsleme nadiren karşımıza çıkmakla birlikte, dolap bölümünde, ocakta, kapı kanatlarında süslemeye yer verilmiştir. Ahşap süslemenin en fazla karşımıza çıktığı bölüm ise tavan göbekleri olmuştur. Genel olarak Uşak örneklerine bakıldığında süslemede S-C kıvrımına yer verildiği tespit edilmiştir ki, bu yapılar 19. yüzyılın sonu ile 20. yüzyılın başına tarihlendirilmektedir (Gürsoy 2018). Hacıların Odası örneğinde ise Uşak'taki diğer örneklerden farklı olarak esas oda mekânında ahşap süsleme ile bolca karşılaşmıştır. Oyma ve kazıma tekniğinin kullanıldığı süslemede Uşak'taki diğer örneklerden farklı olarak palmet-rumi-kıvrımdal düzenlemesi göze çarpmaktadır. Ahşap süslemenin, mahalli sanatçılar tarafından yorumlandığı ve uygulandığı düşünülmektedir.
