SÜSLEMELİ BİR KÖY ODASI: SELÇİKLER KASABASI HACILARIN ODASI*

An Ornamented Village Chamber: Hacılarn Chamber In Selçikler

Doç. Dr. Elif GÜRSOY**

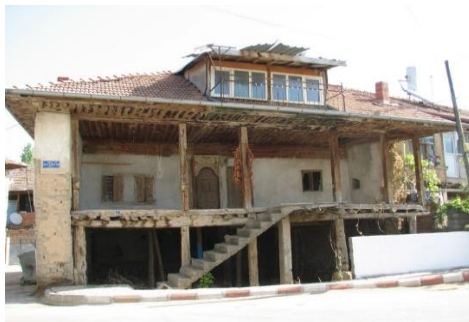
Uşak İli, Sivaslı İlçesi, Selçukler Kasabası'nda yer alan Hacıların Odası adı ile bilinen köy odası iki katlıdır (Fotoğraf 1). Alt katta ahır, üst katta ise dış sofaya açılan iki odadan ibaret yapı, kullanım dışı olup kaderine terk edilmiştir (Çizim 1). Günümüze

Fotoğraf 1. Hacılar Odası. Genel Görünüş
Çizim 1. Hacılar Odası. Üst Kat Planı

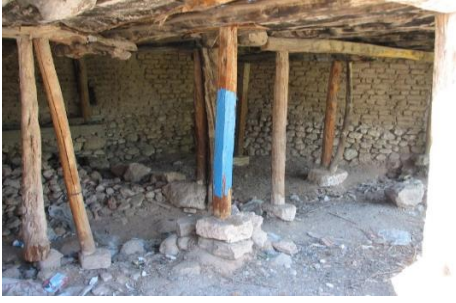
Alt katı oluşturan ahır bölümü dikdörtgen planlı tek mekândan oluşmaktadır. Ahşap ayaklarla taşınan ahır bölümü ahşap kirişleme tavanlıdır (Fotoğraf 2).

Fotoğraf 2. Hacılarn Odası. Alt Kat. Ahır Bölümü.

Uşak'taki köy odalarında iki ve üç katlı olarak düzenlenmiş örnekler benzer şekilde Hacıların Odasında da, alt kat ahır olarak kullanılmış olup ahır tek bir mekân halinde değerlendirilmiştir. Kirişleme ahşap tavanı ile karşımıza çıkan ahır bölümünde, aydınlatma düşünülmemiş ve oldukça sade tutulmuş olması ile de Uşak örnekleri ile benzerdir.

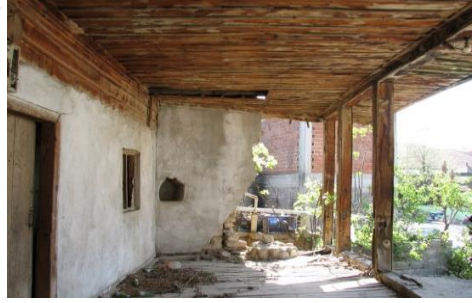
Yenilenmiş beton basamaklarla çıkılan üst katta dış sofaya ulaşılmaktadır. Yapının kuzeydoğu cephesini oluşturan sofa, altı ahşap ayak ile desteklenmiştir. Sofanın bir adet nişe yer verilmiş kuzeybatı duvarının bir bölümü yok olmuştur ve bu cephede, zemini ile birlikte tehlikeli bir görünüm söz konusu olmuştur. Çıtalı ahşap tavanla örtülü sofa'nın zemininde de ahşap kaplama kullanılmıştır (Fotoğraf 3).

Fotoğraf 3. Hacılarn Odası. Üst Kat. Sofa.

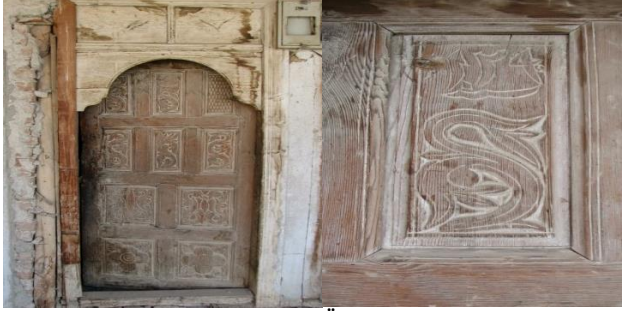
Tek kanatlı, on panolu giriş kapısında, dört sıra halinde verilen panolardan üstteki iki sıra üçer adet dikey dikdörtgen, alttaki iki sıra ise ikişer kare formdan oluşmuştur. Altı farklı süslemeye yer verilmiş panolarda, oyma tekniği ile yapılmış rumilerin kıvrım dallarla birbirine bağlanması ile oluşan kompozisyon ile, tekli çiçek motifi kullanılmıştır. Üst sıradaki dikey dikdörtgen formu panolardan ortadakinde bitkisel süsleme ile birlikte "sene 1029" tarihine yer verilmiştir (Fotoğraf 4, Çizim 2).

Fotoğraf 4. Hacılarn Odası. Üst Kat. Oda. Giriş Kapısı.

Selçukler Kasabası Hacıların Odası, giriş kapısı üzerinde yer alan panodaki 1029 / 1619-20 tarihi göz önüne alınarak tarihlendirilmektedir. 20. yüzyılın ortalarına kadar köy halkının hizmetindeki yapı, günümüzde kullanım dışıdır. Uşak'taki diğer köy odası örneklerine planı ile benzerlik gösteren oda, süslemesi ile farklılık arz etmiştir.

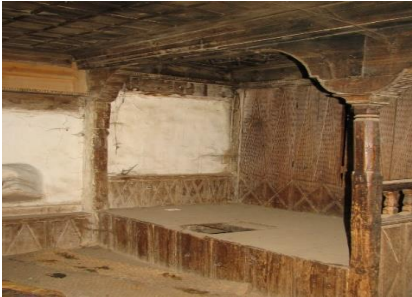
Odaya girişte aralık bölümüne ulaşılmakta olup, aralık bölümünün batısında yataklık bölümüne yer verilmiştir. Yataklık ile kuzeybatı duvarı ayrıca yüklük ile değerlendirilmiştir (Fotoğraf 5). Aralığın doğusunda, yataklığa göre daha yüksek kotta bardaklık kullanılmıştır. Aralık ile yataklık bölümü ve aralık ile bardaklık bölümü arasında ahşap ayaklarla taşınan dilimli kemere yer verilerek odanın kuzeybatı kesimi, oda mekânından ayrılmıştır. Aralık ile yataklık bölümü arasında ayrıca bir köşe oluşturularak üç sıra kaş kemerli şerbetlik kullanılmıştır. Kaş kemerin formuna uygun şekilde, rumi-kıvrımdal süslemesi delik işi oyma tekniği ile uygulanmıştır.

Fotoğraf 5. Hacılarn Odası. Üst Kat. Oda. Yataklık ve Yüklük.

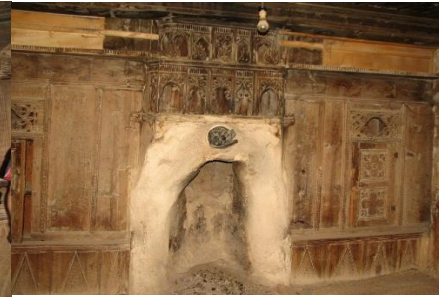
pakları yine ahşap süslemesi ile karşımıza çıkmaktadır (Fotoğraf 6). Ocağın yer aldığı güneydoğu cephede de girişin sağlandığı kuzeydoğu cephede olduğu gibi dirsekliğe yer verilmiştir. Cephenin doğusunda dört sıra halinde şerbetlik yer almaktadır. Alttaki ikisi kaş kemerli, üstteki ikisi ise dilimli kemerli şerbetlikte, üstteki iki birim kaş kemerli iken sonradan değişikliğe uğradığı düşünülmektedir.

Fotoğraf 6. Hacılarn Odası. Üst Kat. Oda. Ocak.

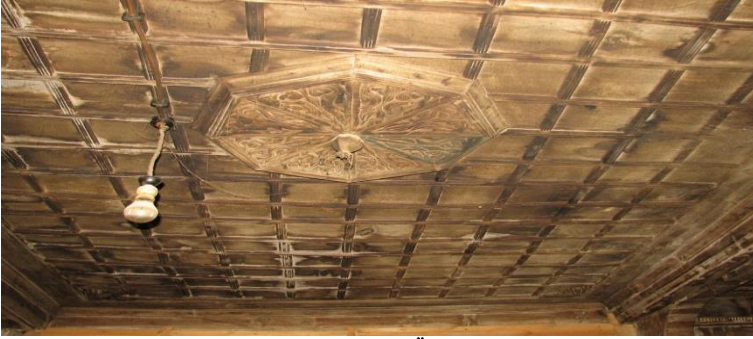
Servis mekânına göre oldukça özenli olan oda, çitaların iki yönde uygulanması ile kare formların oluşturulduğu ahşap tavanla örtülü olup tavan göbeğinde süslemeye yer verilmiştir (Fotoğraf 7). Sekizgen formdaki tavan göbeğinde, sekiz adet üçgen form oluşturulmuş, her bir üçgen form içerisinde de oyma teknikli palmet-rumi-kıvrımdal süslemesi uygulanmıştır (Çizim 6).

Fotoğraf 7. Haciların Odası. Üst Kat. Oda. Tavan.

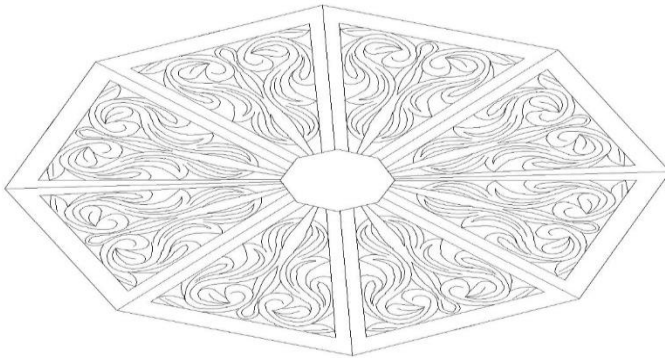
Çizim 6. Haciların Odası. Üst Kat. Oda. Tavan Göbeği Süslemesi
